# Amaytois, un emmenthal sous vos pieds

## Chapitre 10: Bois de Chêneux

FRANÇOIS BONNECHÈRE 2018

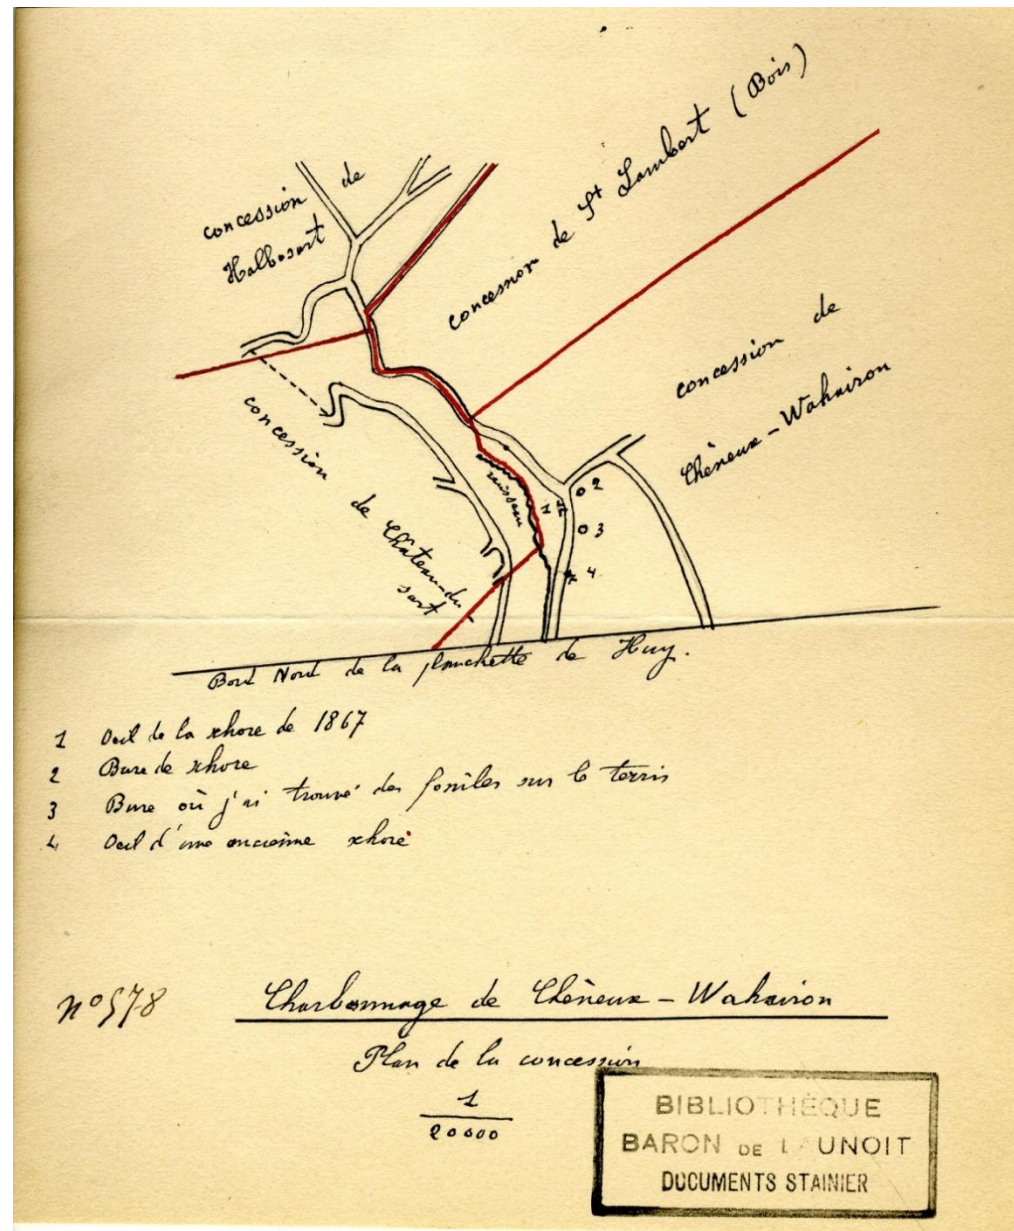
Le croquis (document Stainier) montre les limites des concessions situées de part et d'autre de la rue de Jehay à Ampsin et du ruisseau de Bende. A l'O : du Sart ; au N : Halbosart à Villers-le Bouillet ; au NE : Bois de Saint Lambert sous le Bois du Fays et à l'E : Bois de Chêneux (partie de Chêneux-Wahairon).

Schéma des limites des concessions de part et d'autre de la rue de Jehay

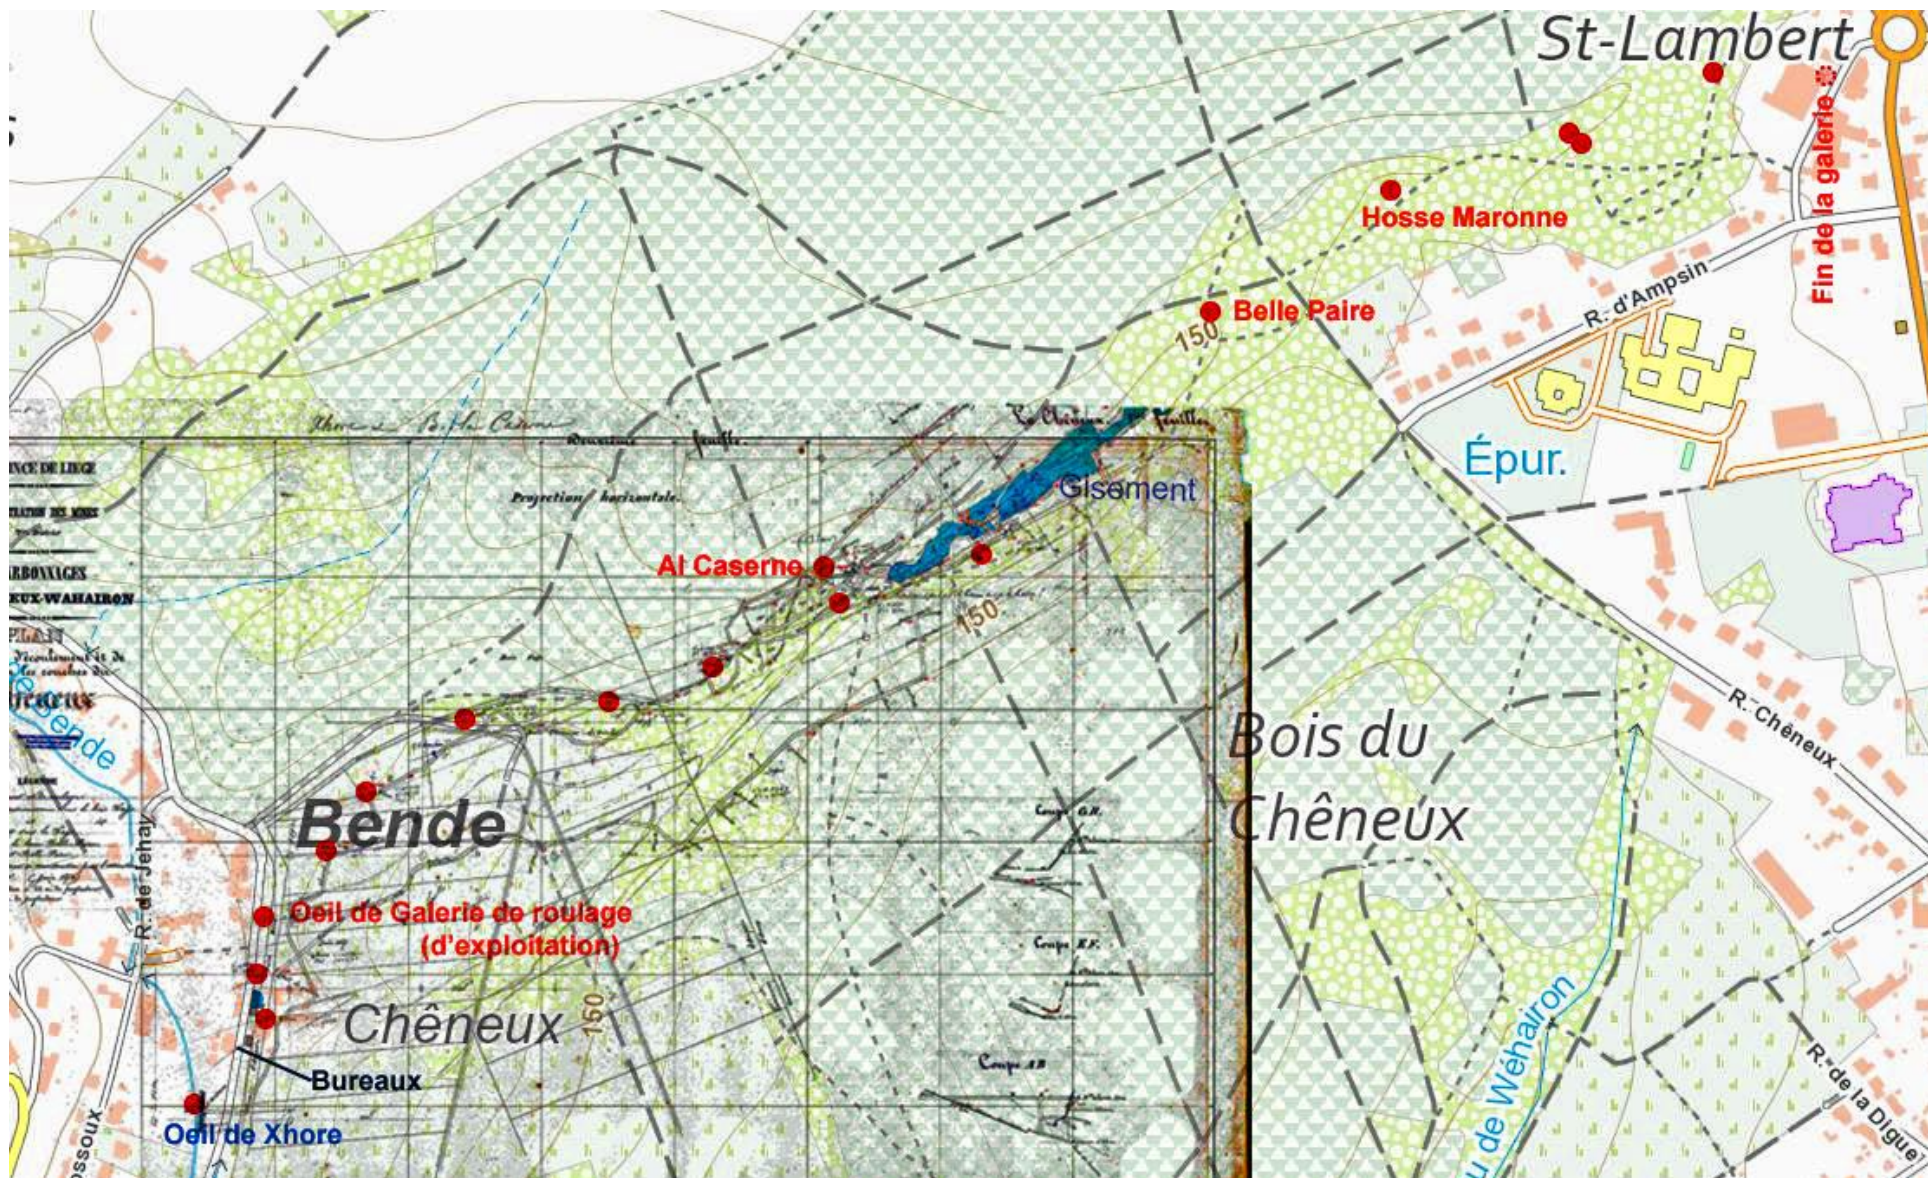
La localisation des galeries et xhores est définie par superposition du plan minier et d'une carte actuelle. Il apparaît que la couche la plus au sud est d'allure globalement horizontale et très plissée. Le site est traversé par des failles et des étreintes (charbon érodé) par des ruisseaux ensuite ensablés, sables transformés en grès.

Superposition du plan de la mine sur une carte actuelle avec indication des principaux bures et des oeils

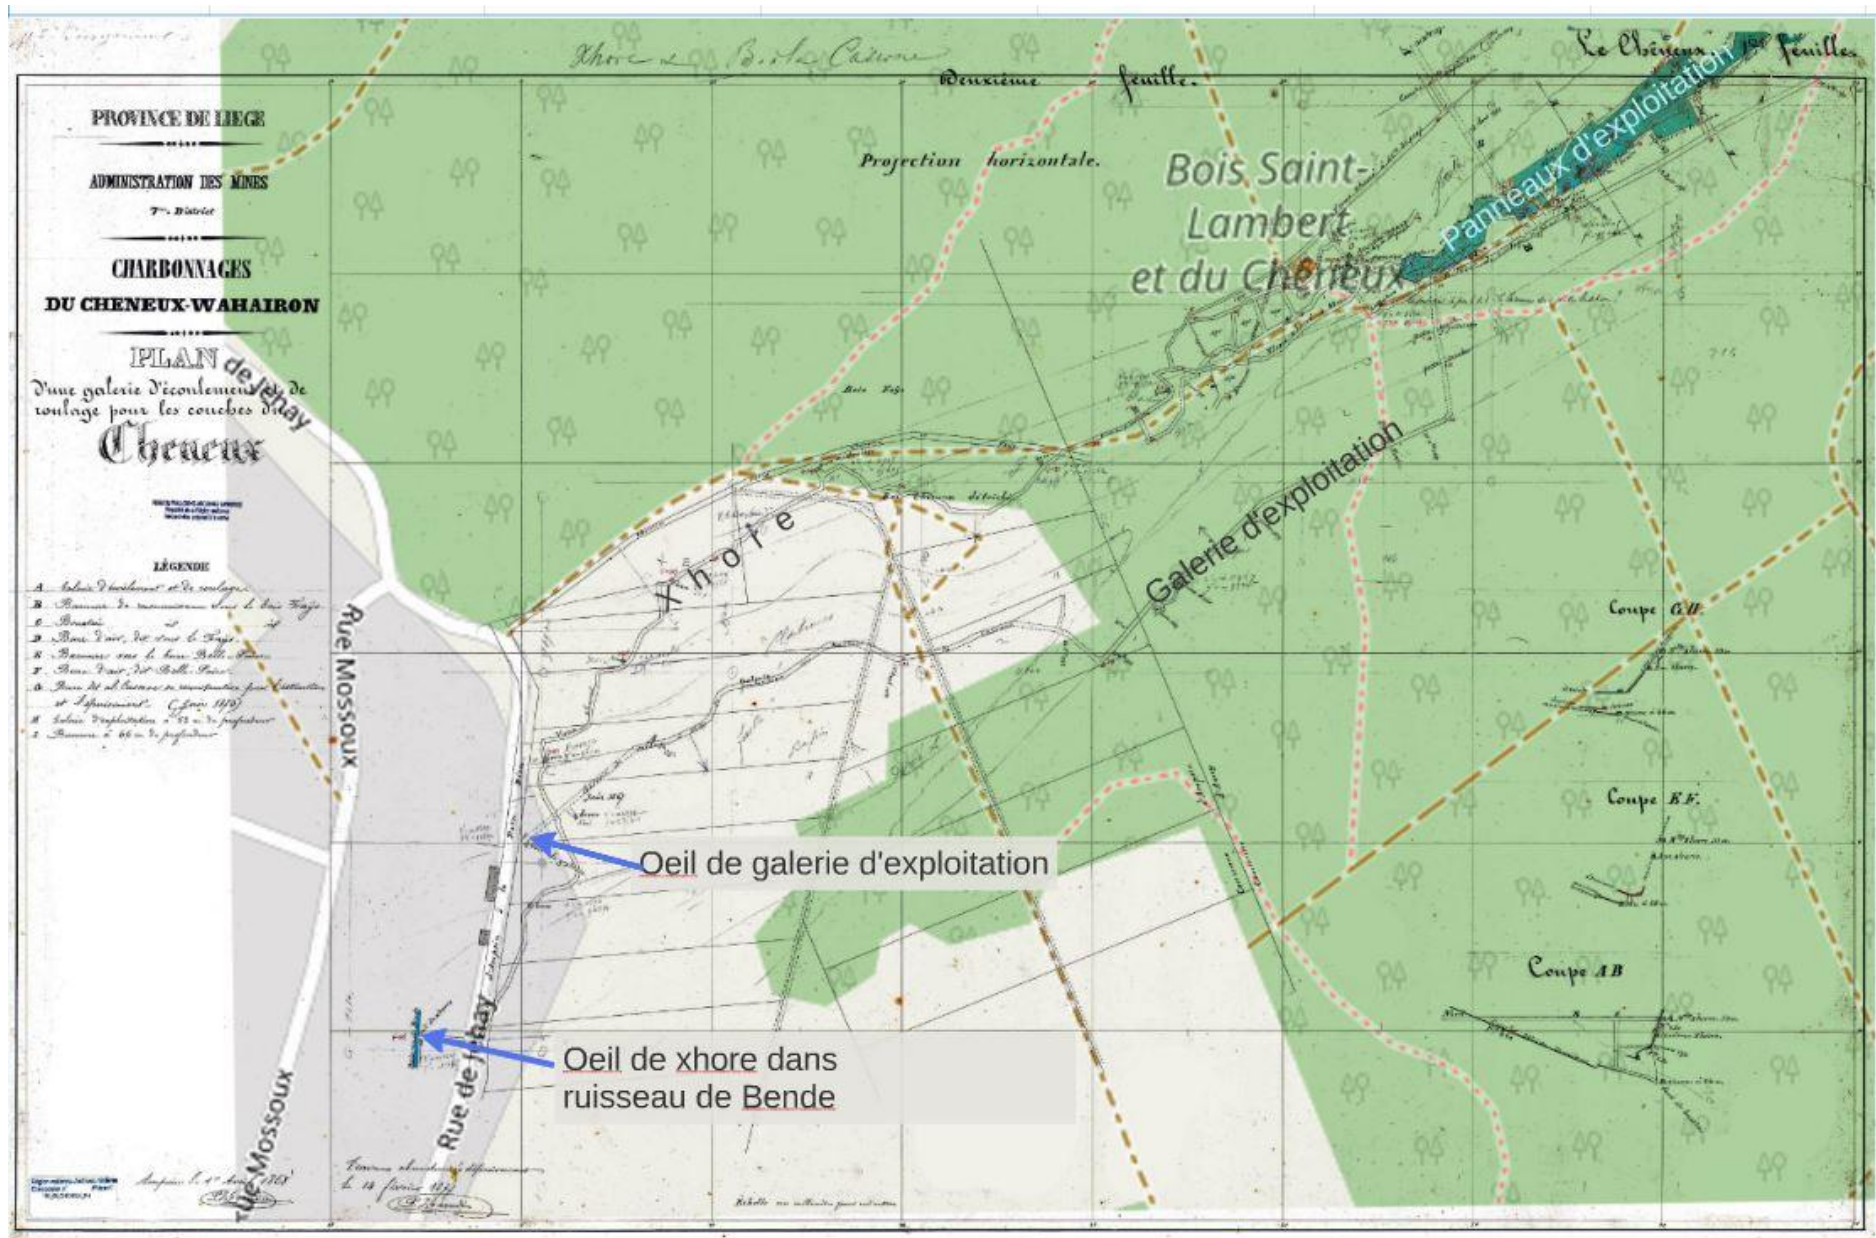
Superposition du plan minier sur une autre carte actuelle

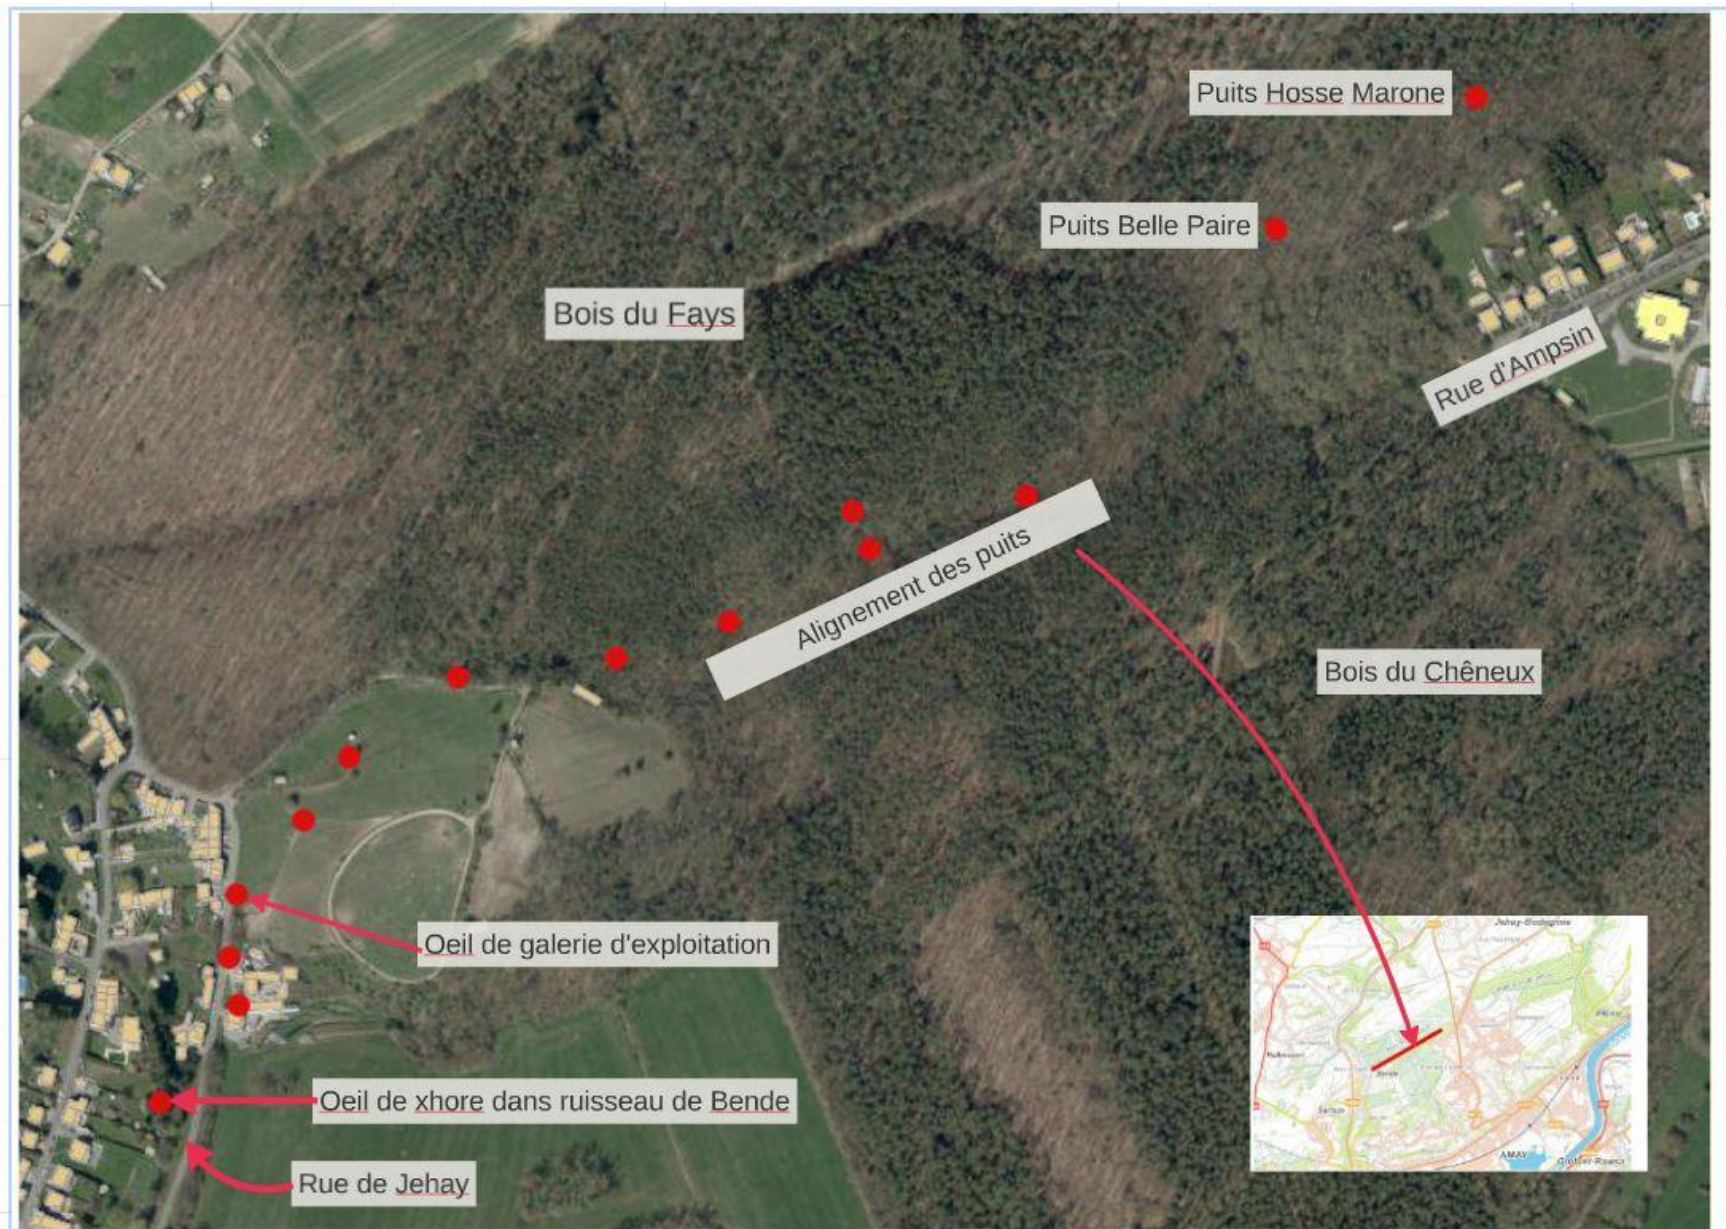
Localisation des puits jusqu'à « Hosse Maronne »

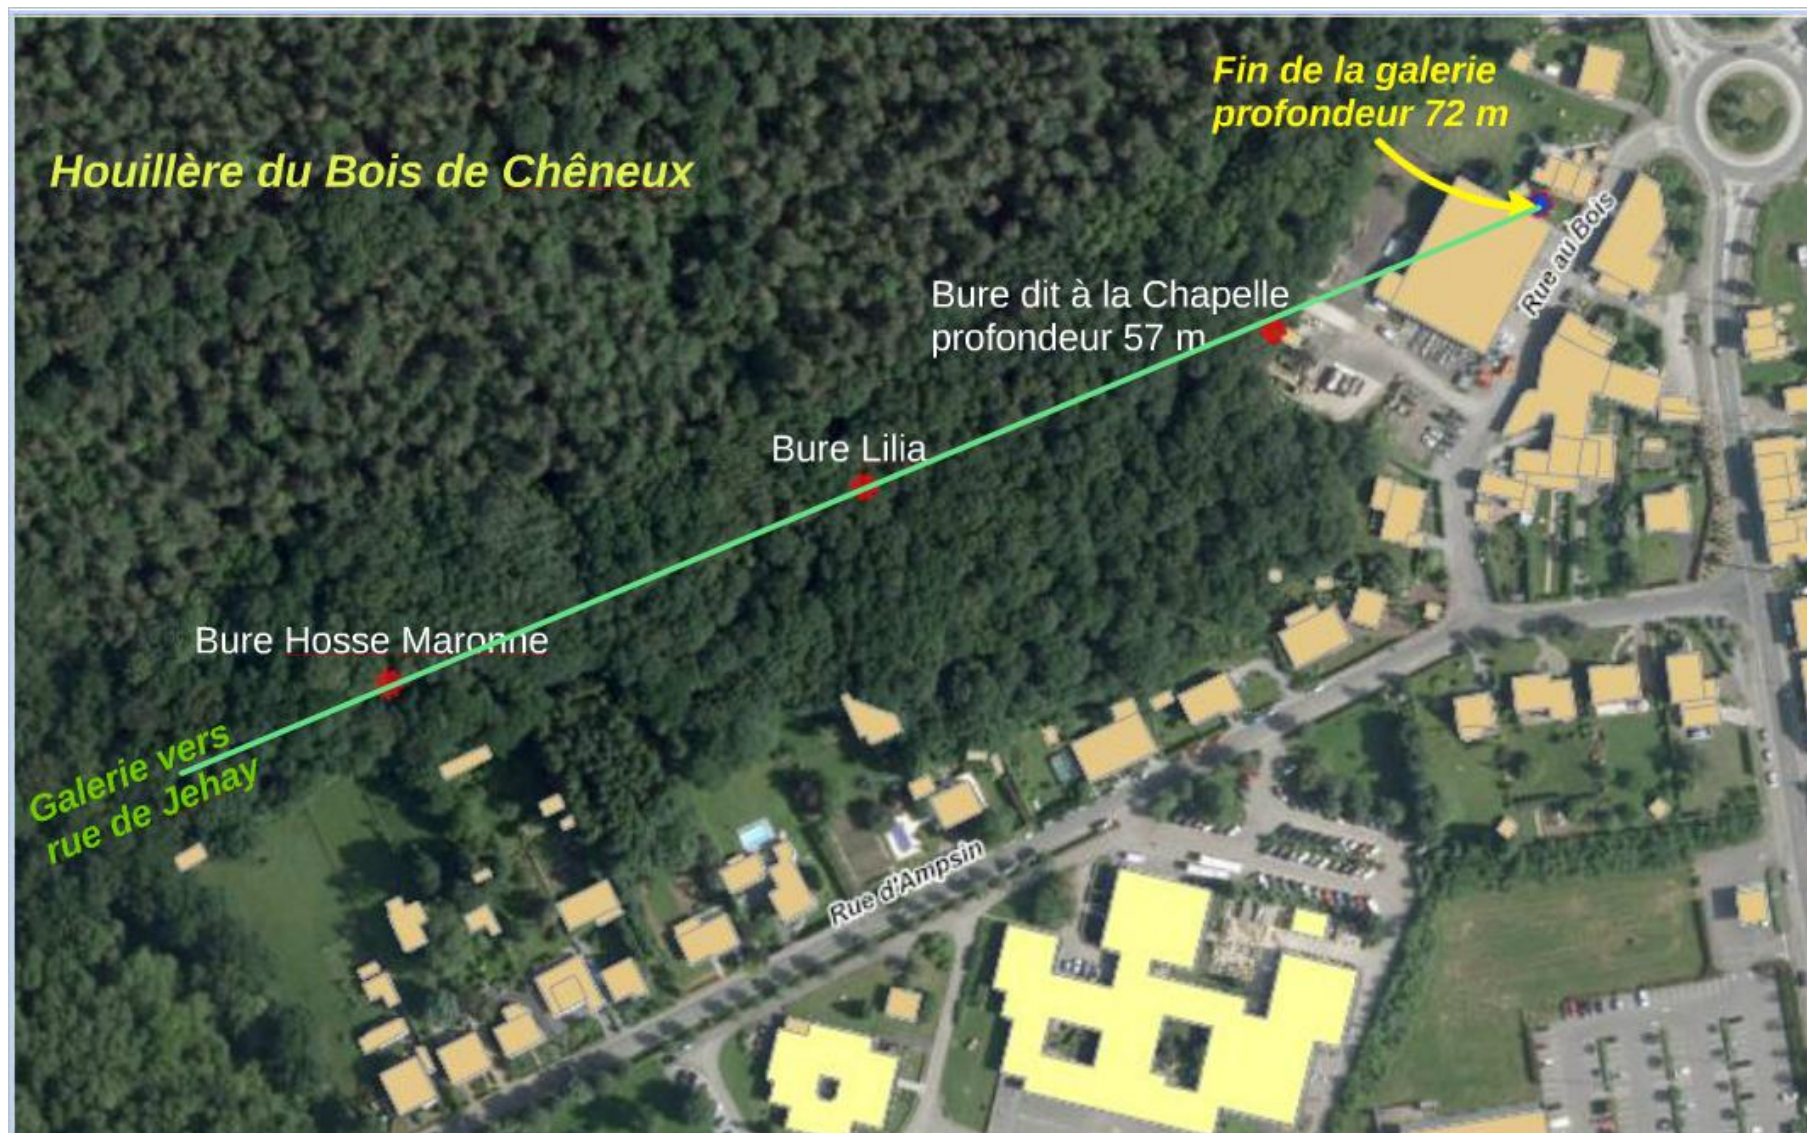
Localisation des derniers puits sur un orthophotoplan du SPW

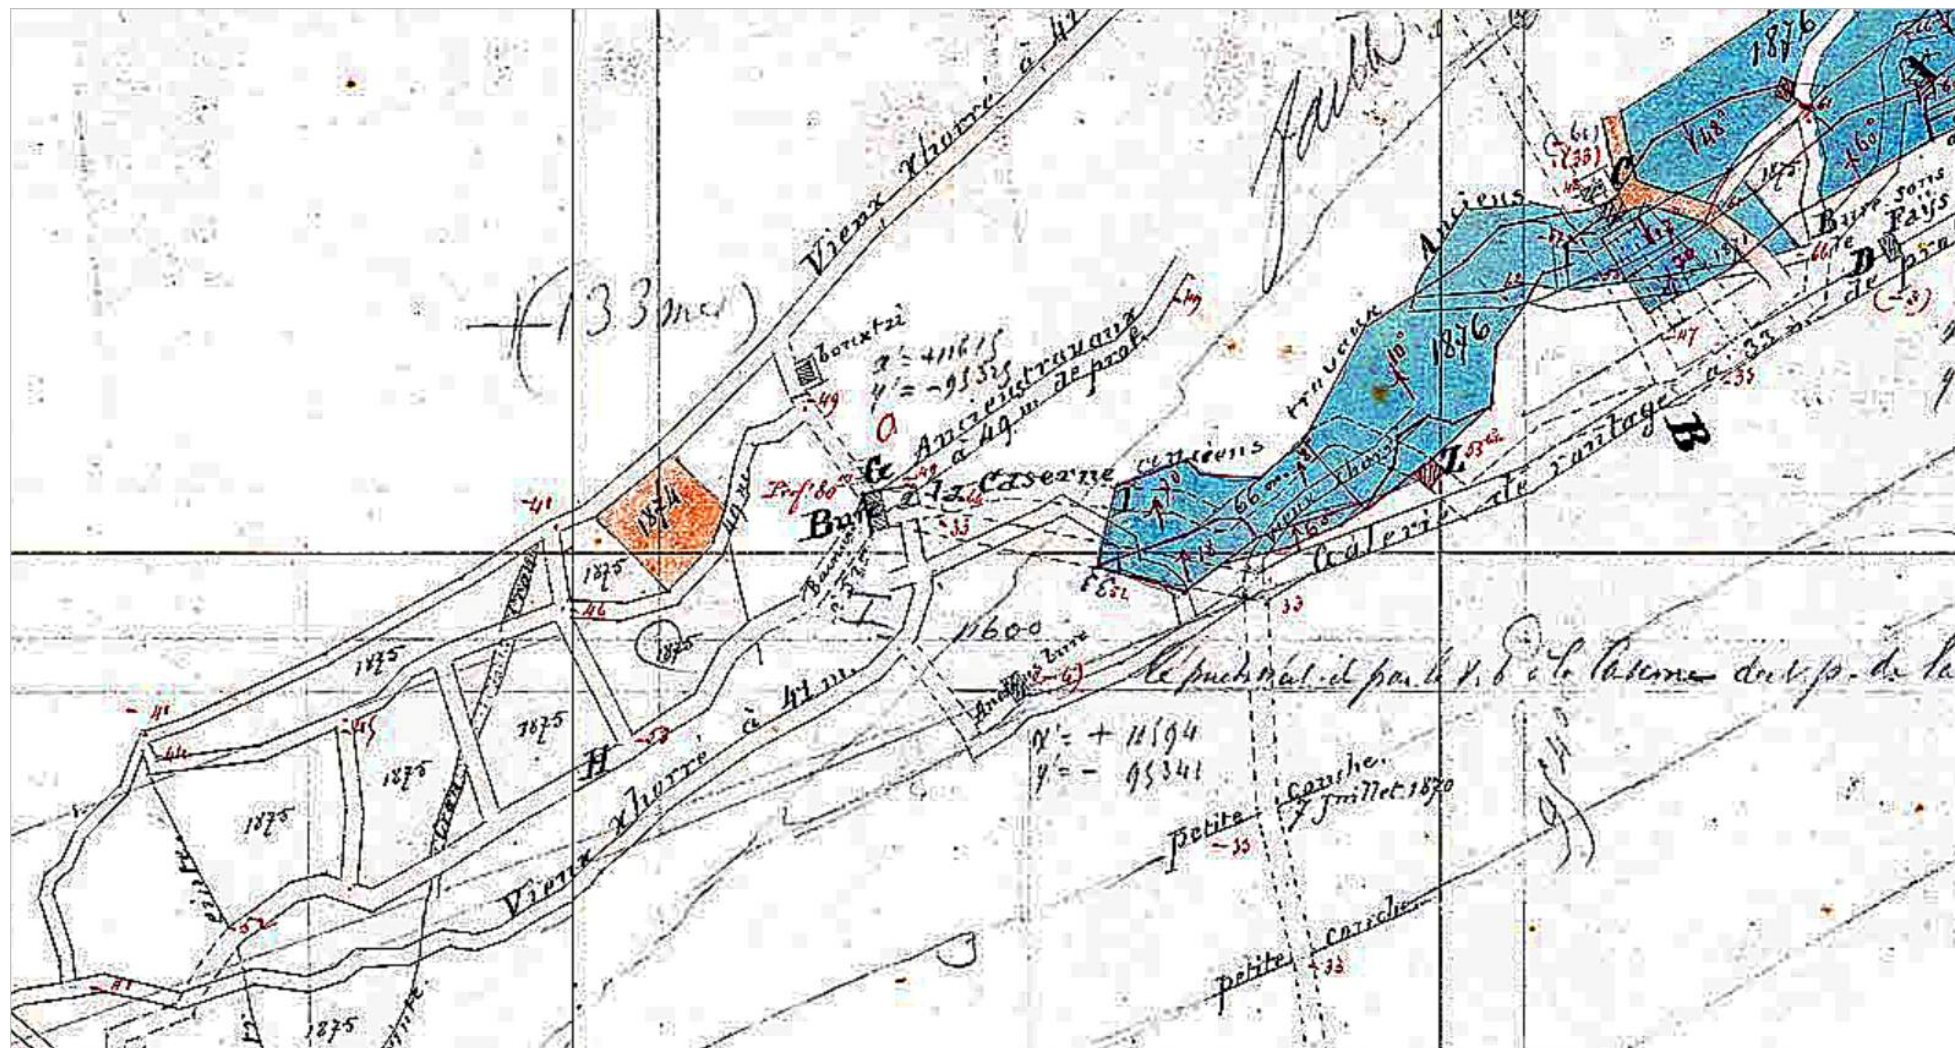
Détail de l'exploitation proche du « Bure al Caserne » et du « Bure Sous Faijs<sup>11</sup> ».

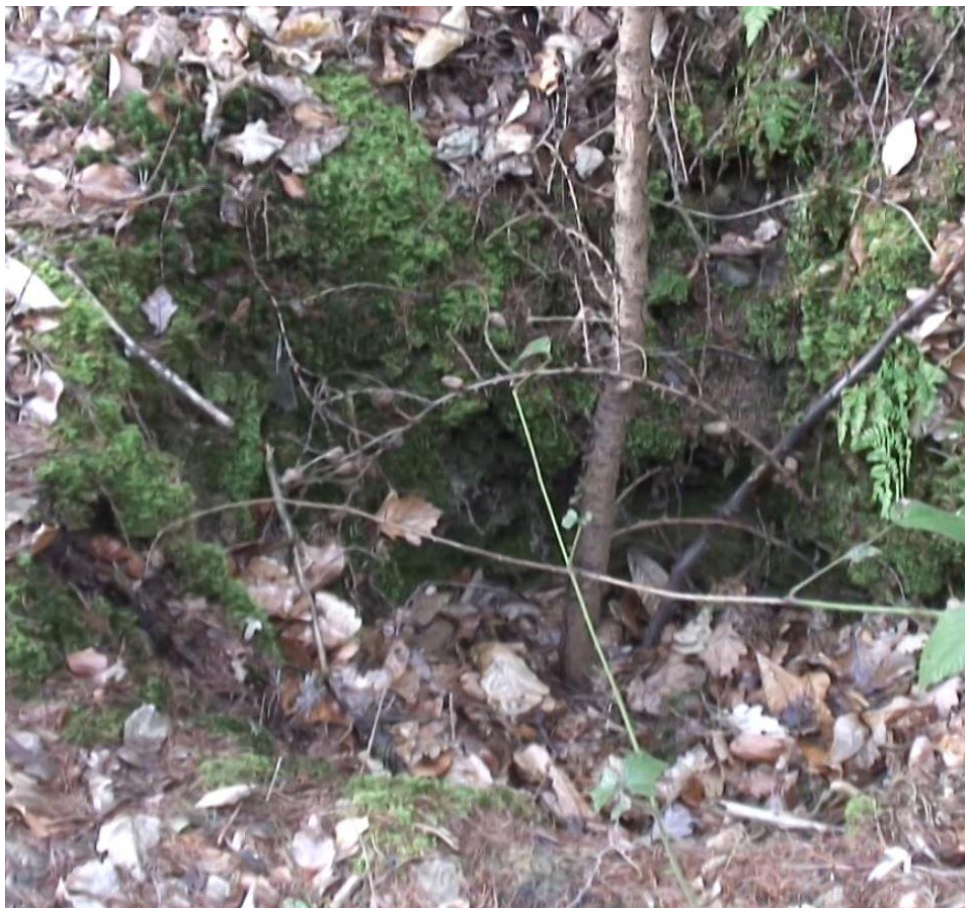
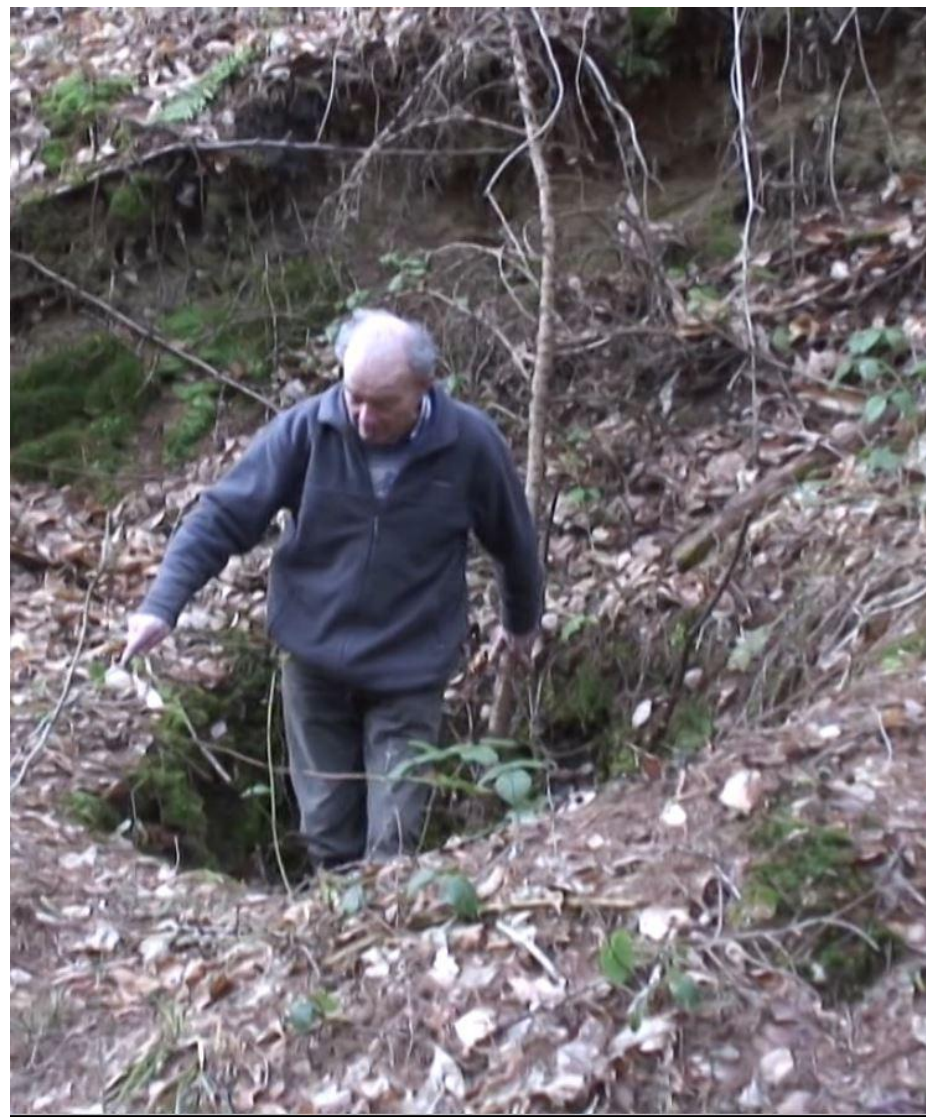
Un des puits sur la galerie s'affaisse (tout téméraire risque de chuter d'une quarantaine de mètres !)

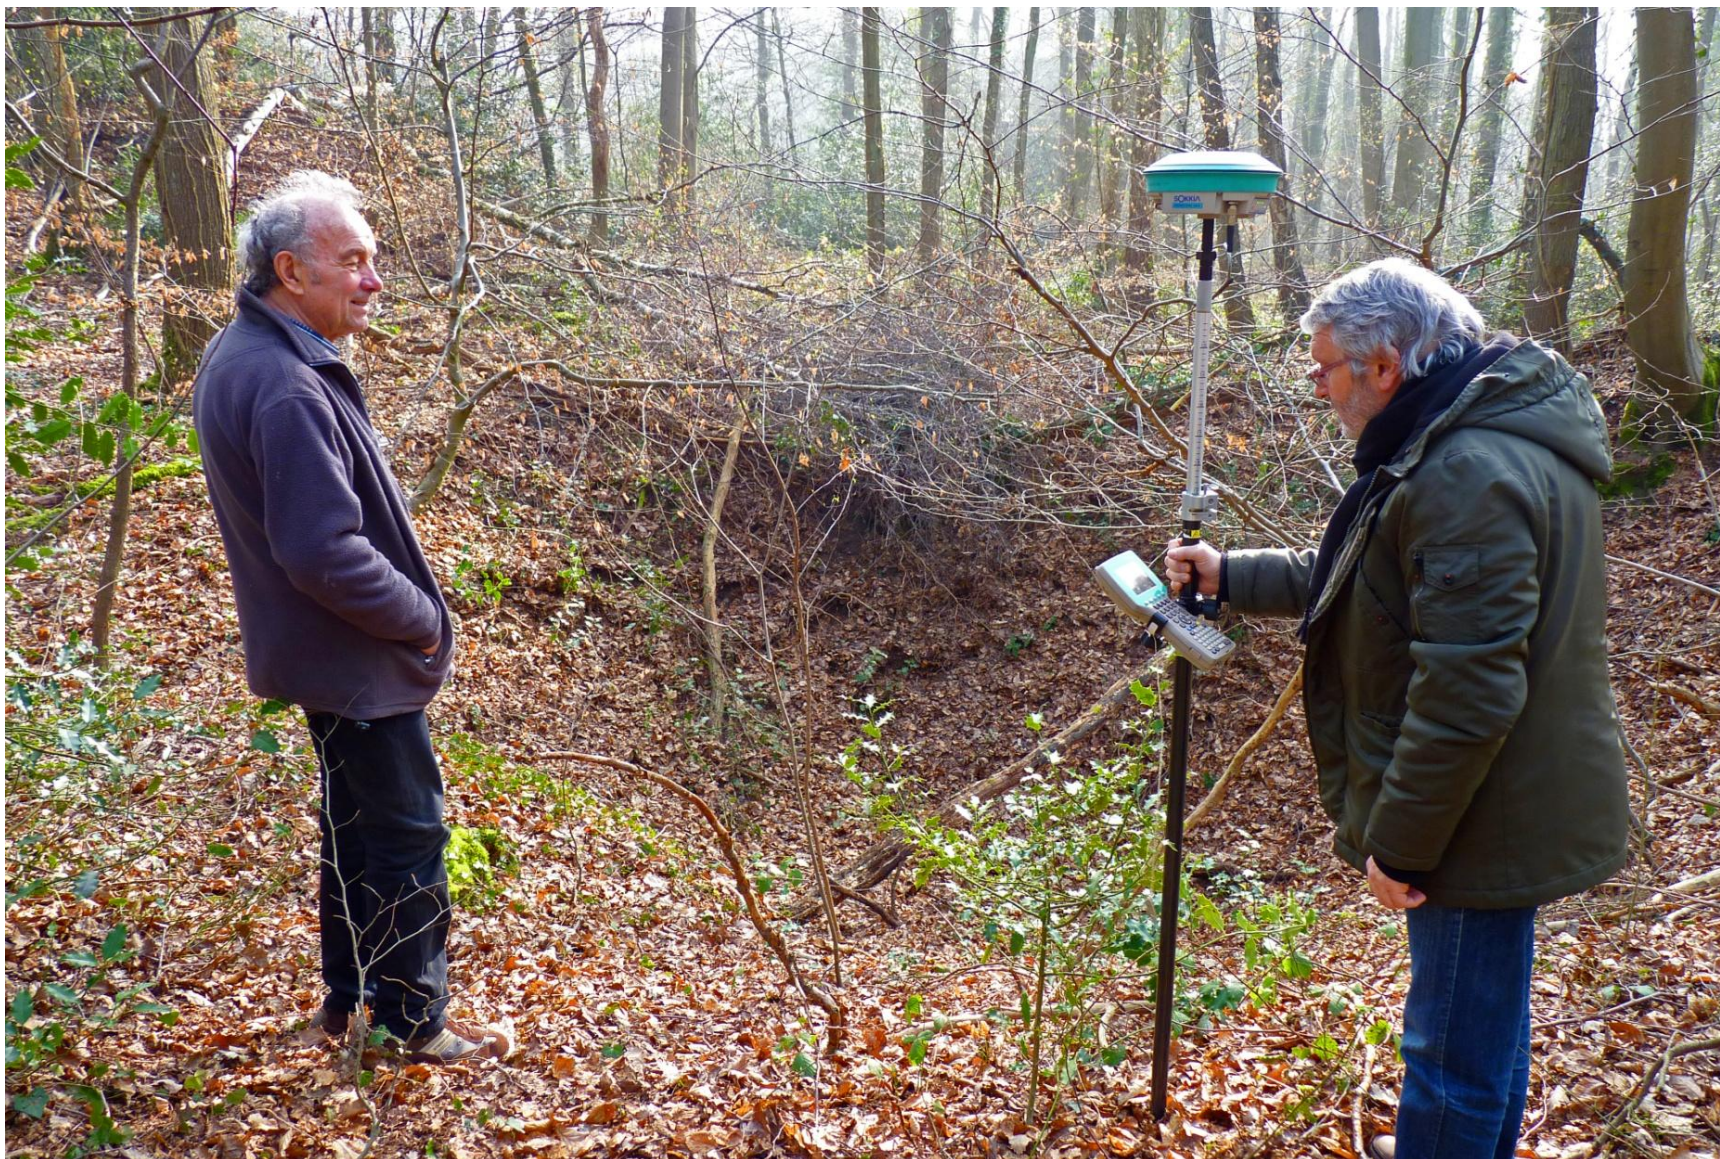
Repérage GPS du bure Hosse Maronne, plus aucune trace visible en surface

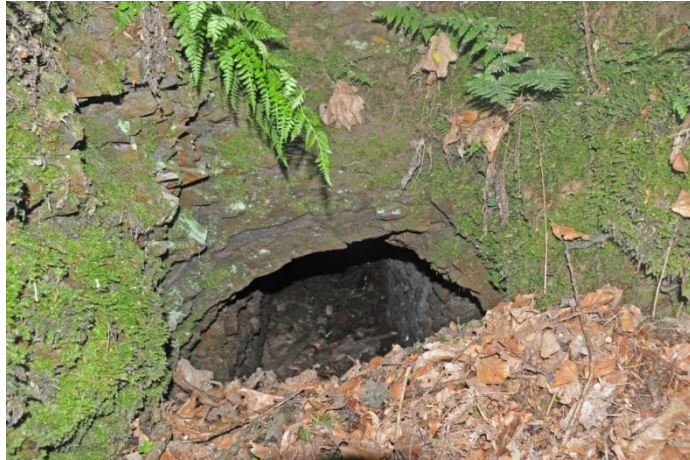
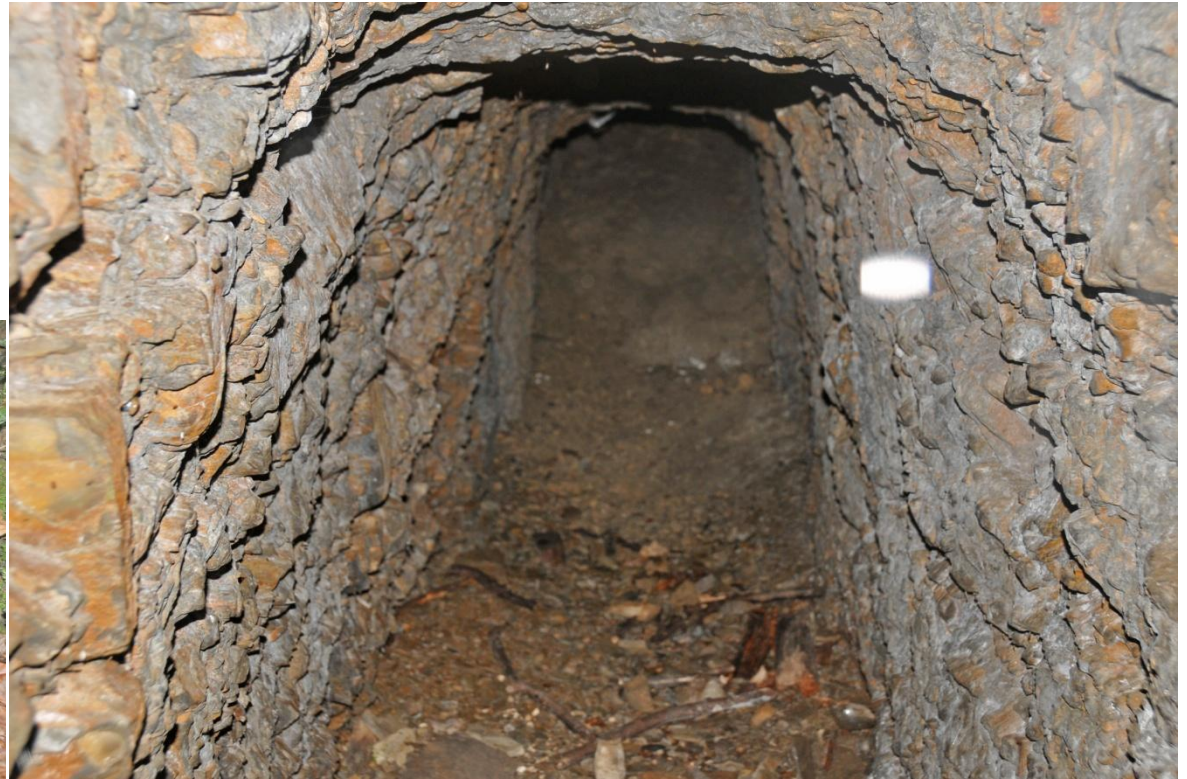
Galleries d'exploration en travers banc dans le bois de Chêneux

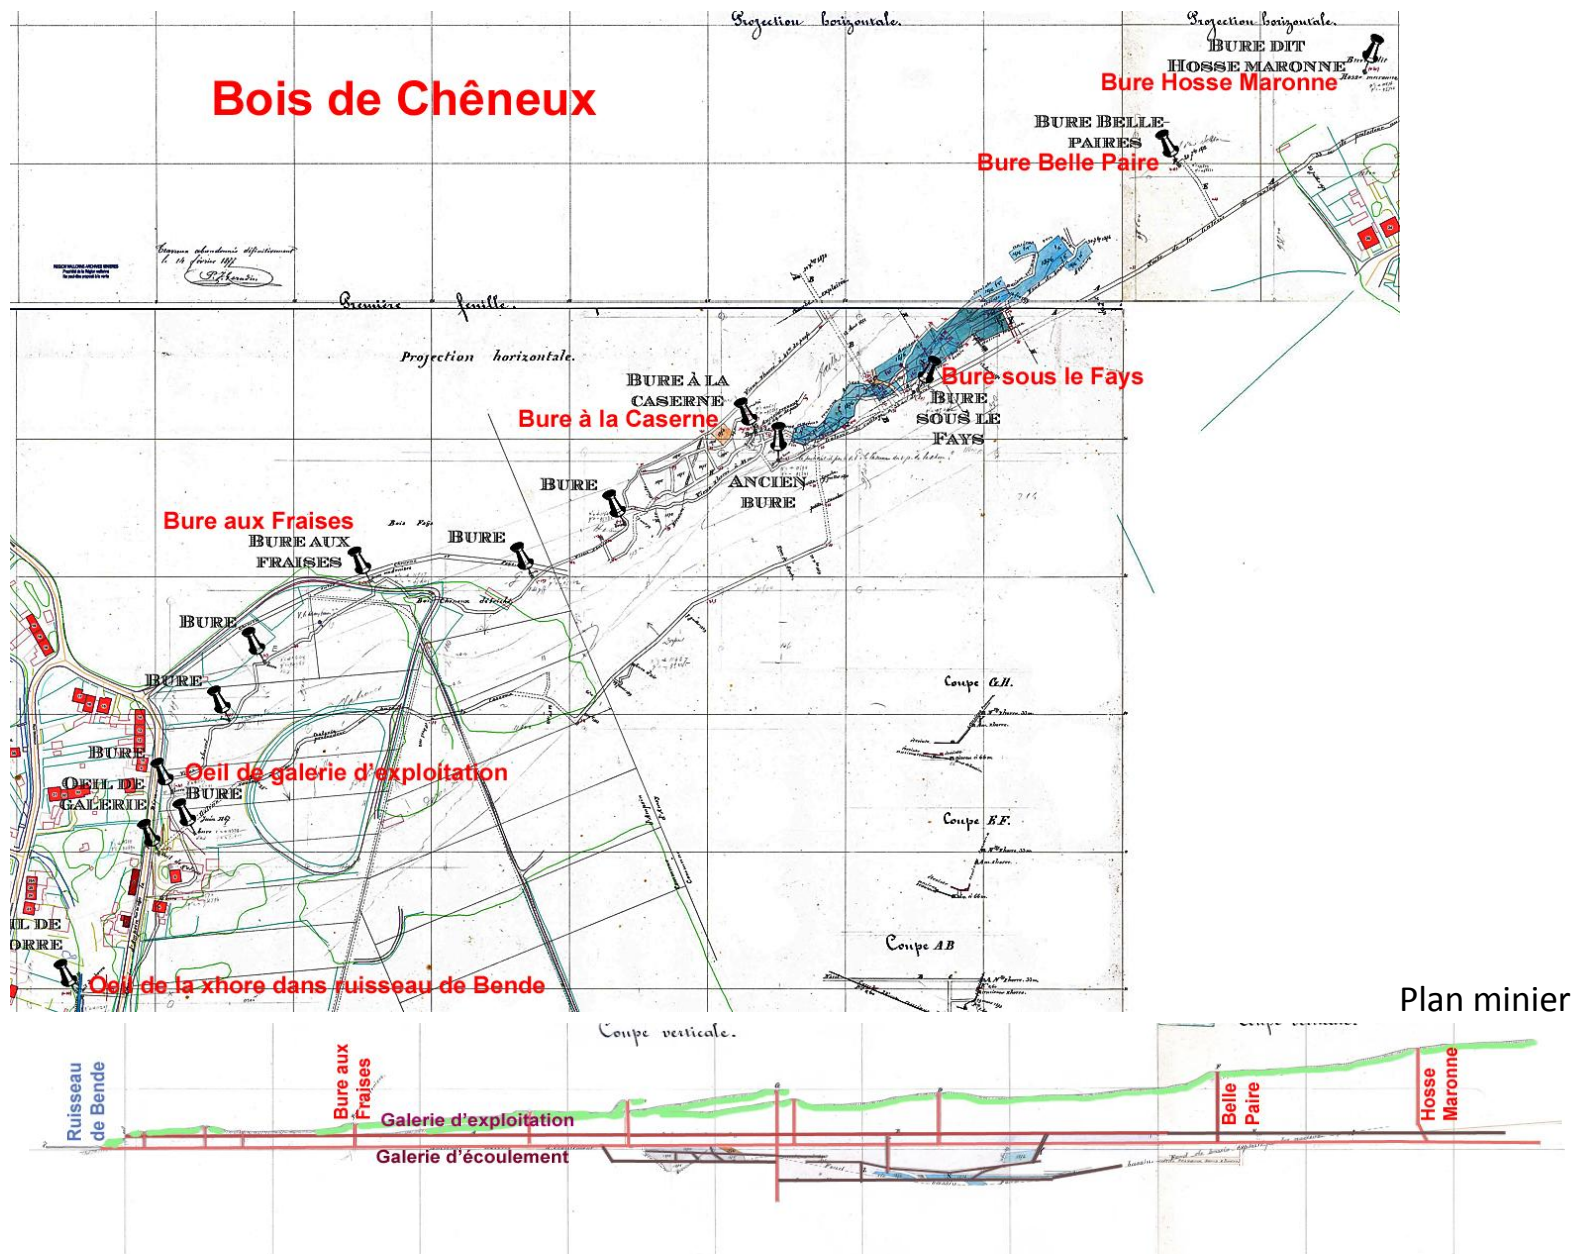
Sur la figure suivante, le plan de mine annoté et sous celui-ci la coupe verticale des travaux, galeries et bures.

A la page précédente, il apparaît que le bassin<sup>2</sup> est limité latéralement (selon la direction ouest - est) à quelques centaines de mètres et en profondeur à environ 70 m sous le niveau du sommet du bure G dit « al Caserne », soit approximativement 40 m sous le niveau de la rue de Jehay.

A l'ouest du bure « d'al Caserne », l'exploitation de 1874 et 1875 (bleu grisé) et à l'est l'exploitation de 1876 et 1877.

Le gisement est traversé par des crains<sup>3</sup>, zones gréseuses qui perturbent considérablement la progression du chantier d'abattage du charbon.

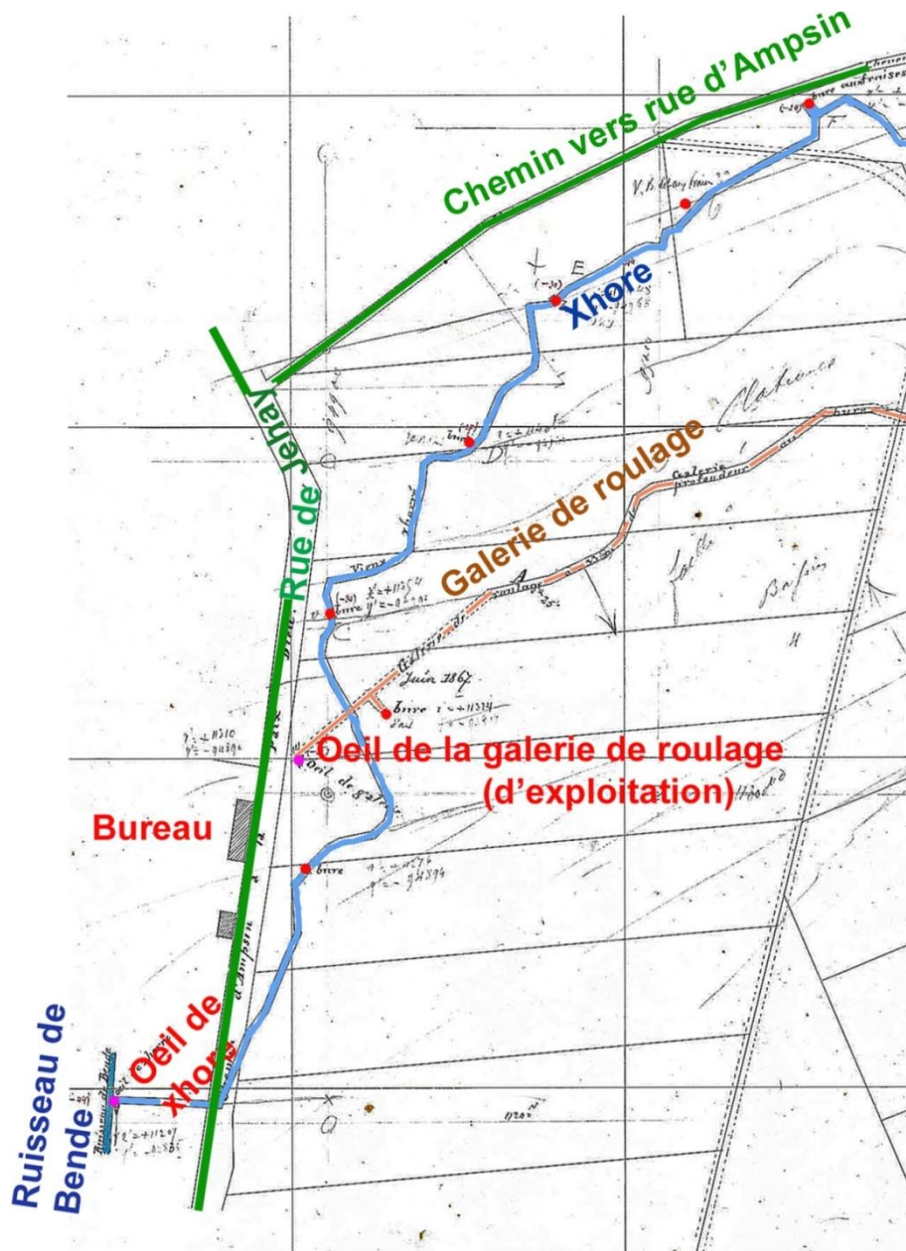
Détail des environs de la rue de Jehay

La figure suivante fait apparaître que la courbe de niveau à la cote de l'œil A de la galerie de roulage (d'exploitation) est tortueuse. La couche de charbon est donc plissée (succession de bassins (synclinaux) et de plateaux (anticlinaux)).

De plus, des traces de failles sont notées. Le massif a donc été cisailé par ces failles le long desquelles les deux moitiés du massif se sont déplacées, provoquant ainsi un décrochage des couches de houille et la nécessité de déplacer, vers le haut ou vers le bas, le chantier d'abattage pour pouvoir continuer l'extraction.

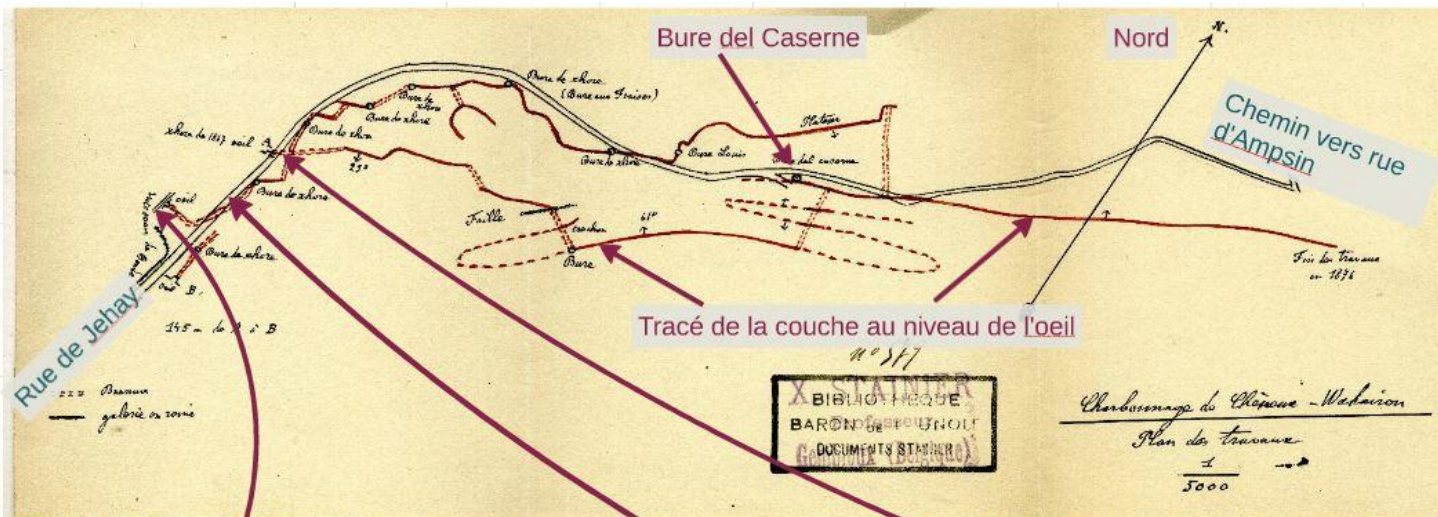
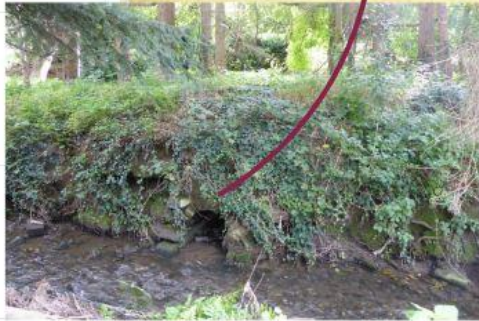
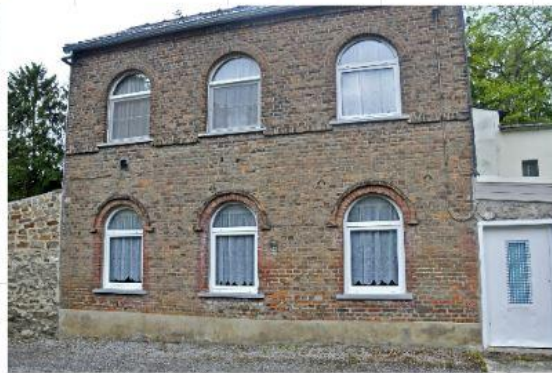
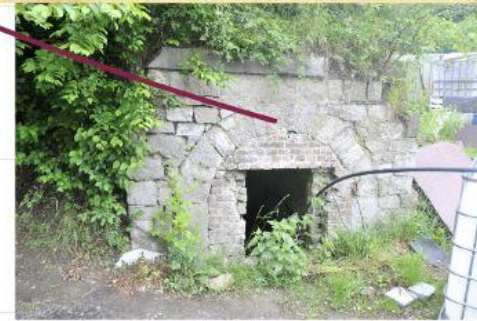
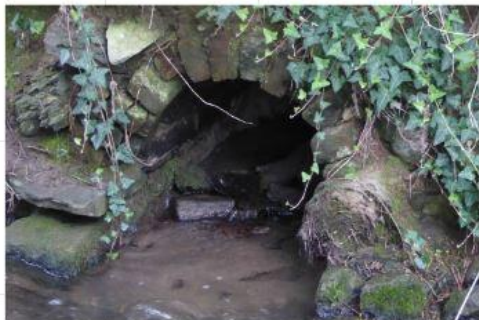
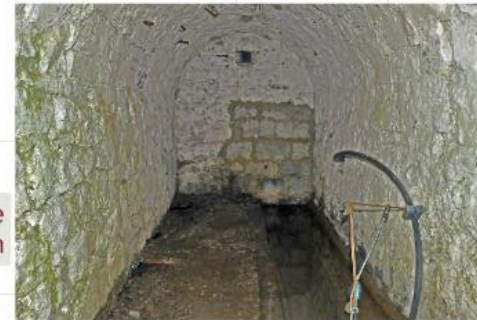
Oeil de xhore dans ruisseau de Bende

Bureau

Oeil galerie exploitation

Oeils de xhore et de galerie d'exploitation, bureau de la mine
